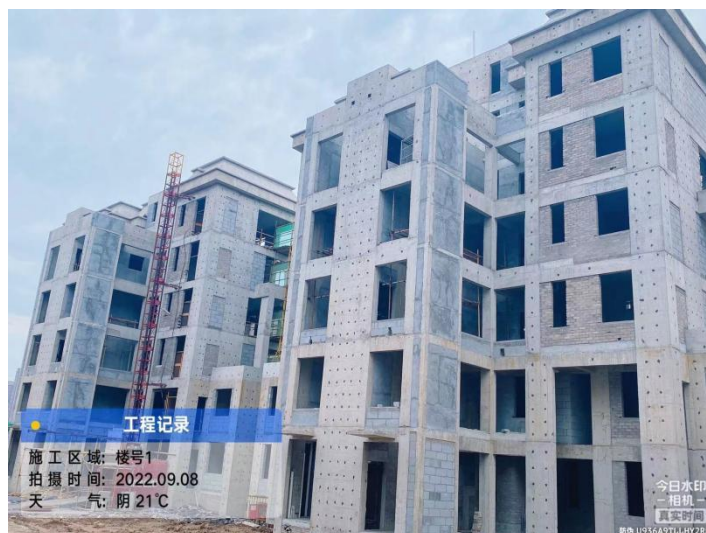
## 1 号楼（6F）

室内砌体完成，抹灰完成

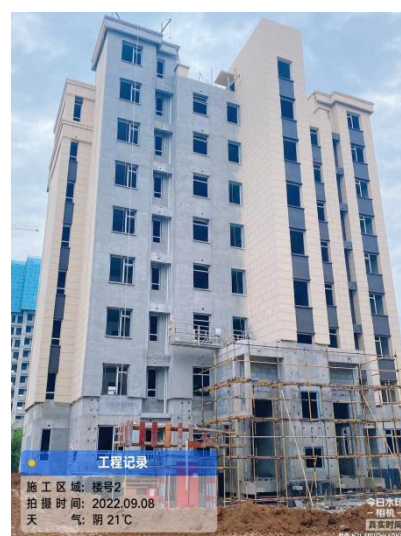
## 2 号楼（8+1F）

外墙保温完成96%，涂料完成56%，  
室内精装修完成32%

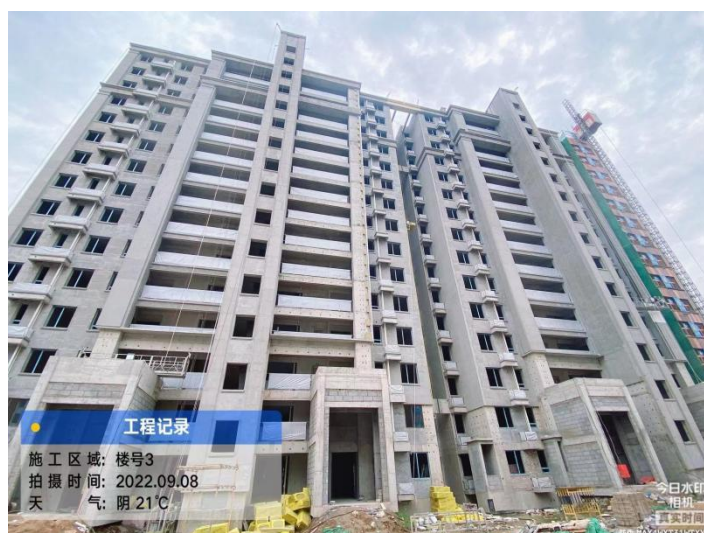
## 3 号楼（15F）

外立面保温完成85%，外墙涂料完成20%，  
精装修施工5%

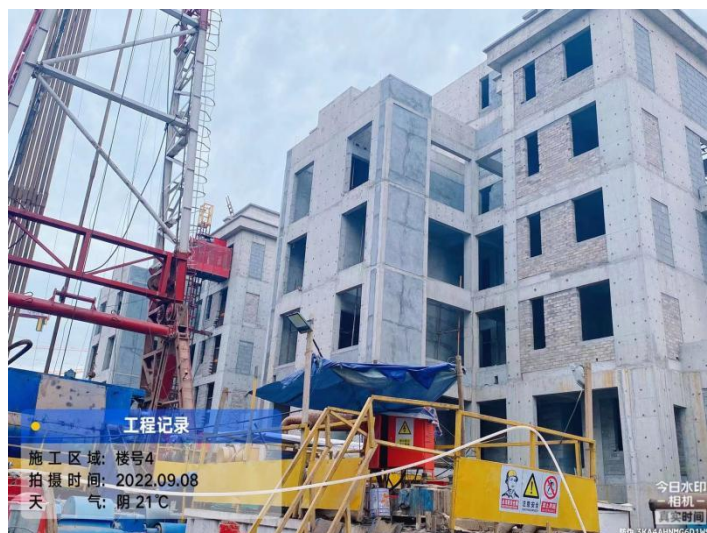
## 4 号楼（6F）

室内砌体完成，抹灰完成60%

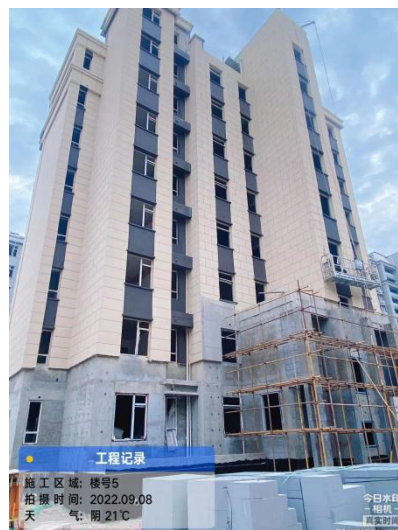
## 5 号楼（8+1F）

外墙保温完成96%，外墙涂料完成70%，  
室内精装完成35%

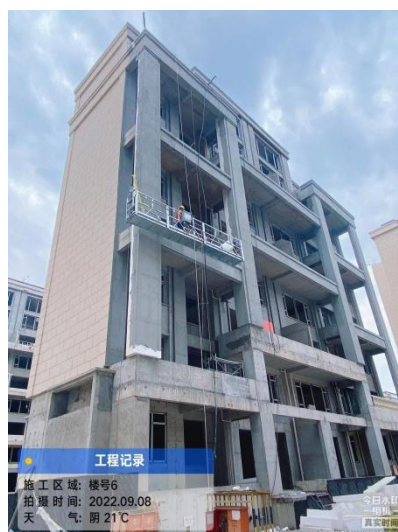
## 6 号楼（8+1F）

外墙保温完成96%，外墙涂料完成70%，  
室内精装完成32%

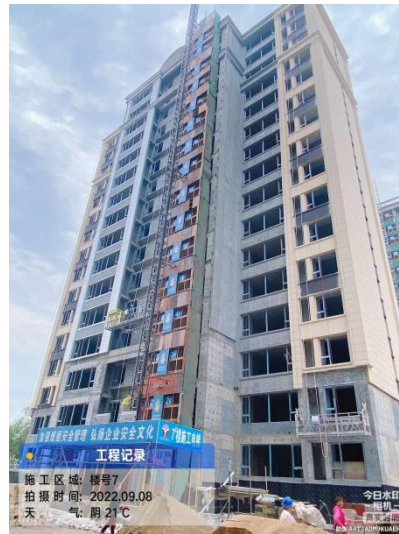
## 7 号楼（16F）

外墙保温完成85%，外墙涂料施工30%，  
室内精装修完成15%

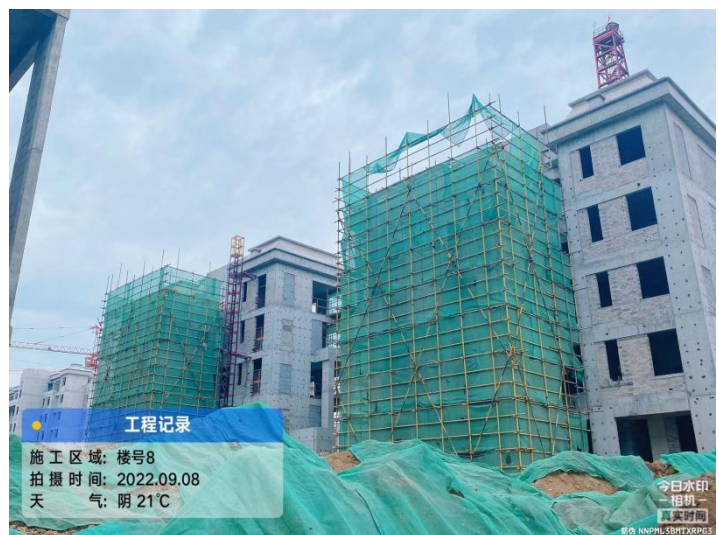
## 8 号楼（6F）

主体结构封顶，室内二次结构完成

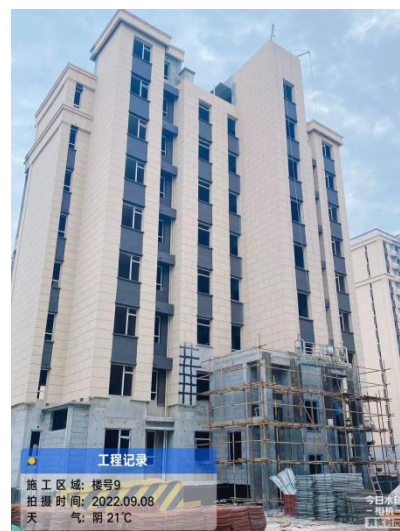
## 9 号楼（8+1F）

外墙保温完成96%，外墙涂料完成65%，  
室内精装完成18%

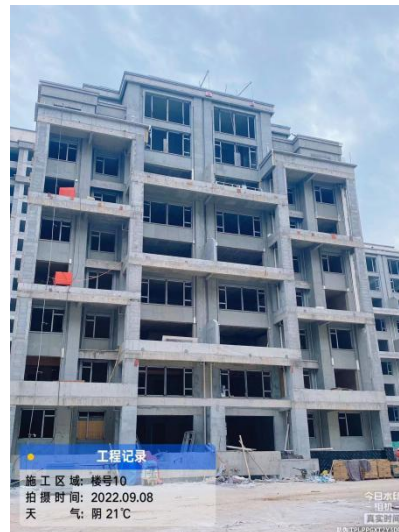
## 10 号楼 (8+1F)

外墙保温完成93%，涂料完成46%，  
精装完成18%

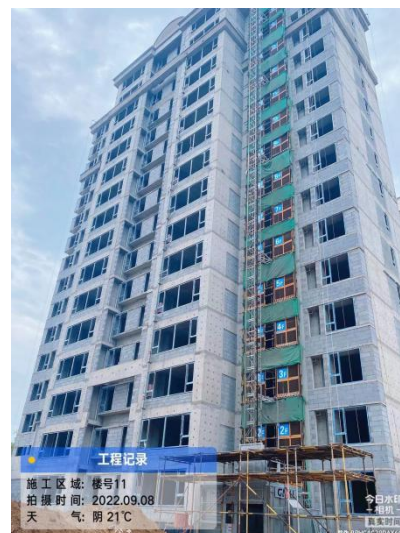
## 11 号楼 (16F)

室内二次结构砌体完成，抹灰完成，  
给水完成20%

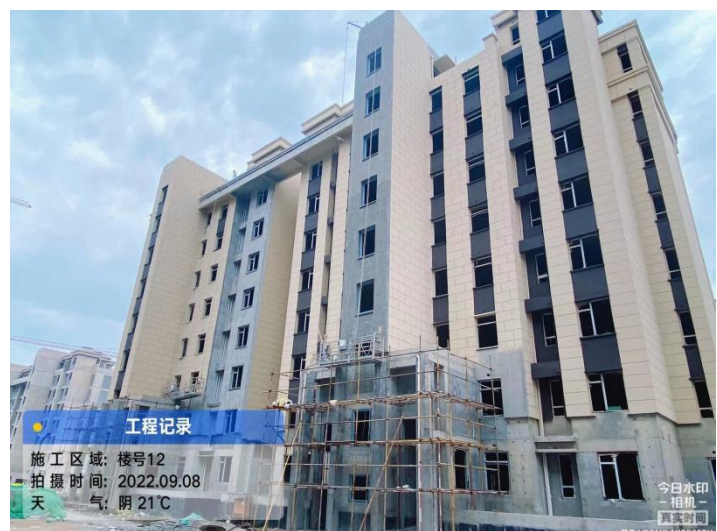
## 12 号楼 (8+1F)

外墙保温完成96%，涂料完成55%，  
室内地辐热施工完成

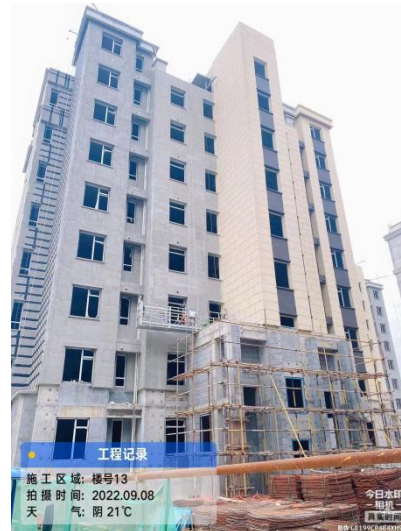
## 13 号楼（8+1F）

外立面保温完成98%，涂料完成40%，  
室内地辐热施工完成

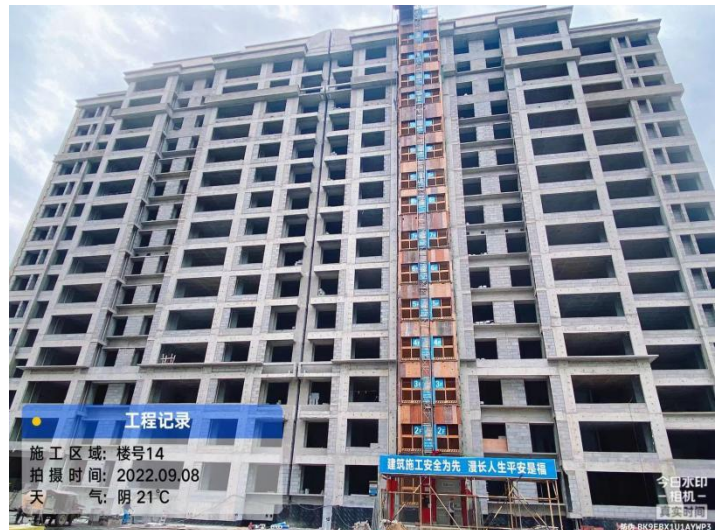
## 14 号楼（15F）

室内砌体抹灰完成，室内地辐热盘管  
完成，保护层浇筑完成30%

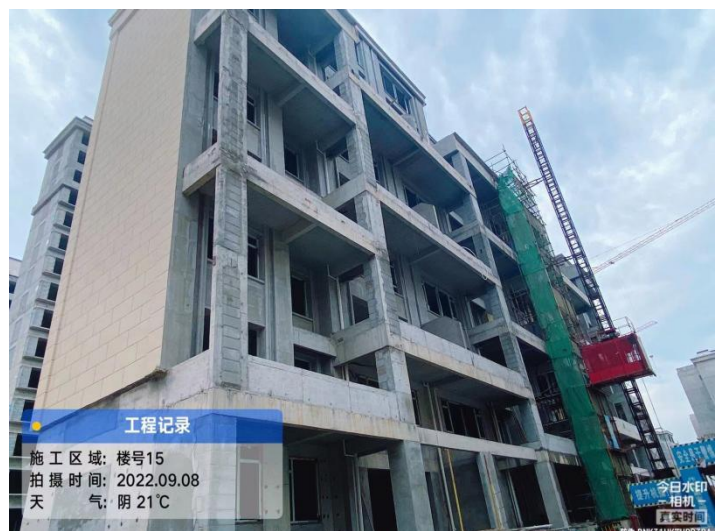
## 15 号楼（8+1F）

外立面保温完成98%，涂料完成40%，  
室内地辐热施工完成

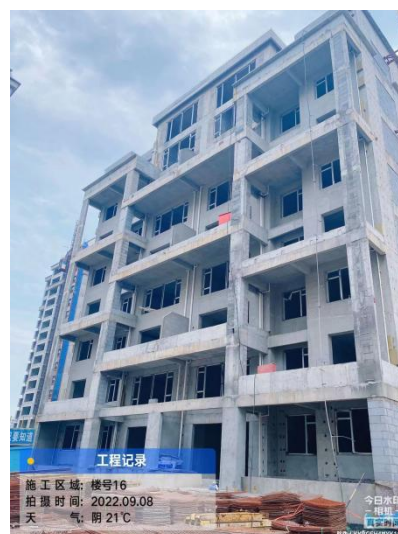
## 16 号楼（8+1F）

外立面保温完成51%，室内地辐热完成

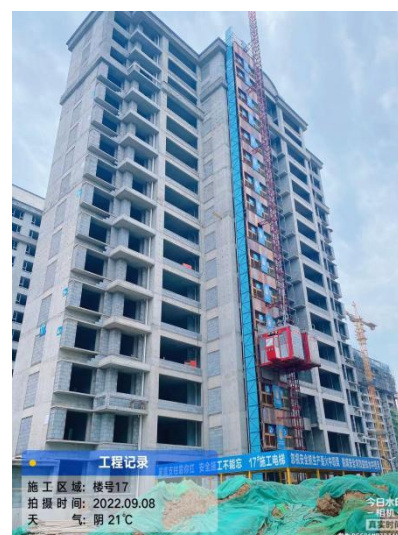
## 17 号楼（16F）

室内砌体抹灰完成，室内给水完成73%

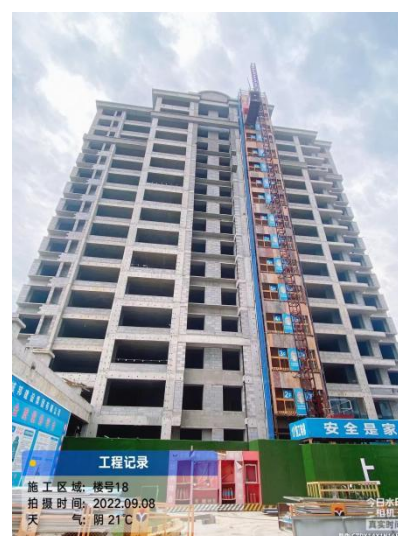
## 18 号楼（16F）

室内砌体抹灰完成，室内给水完成93%

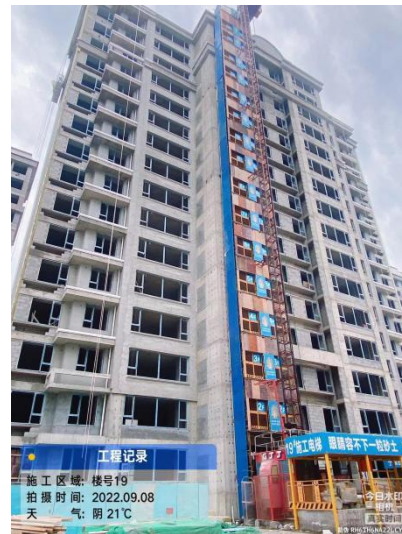
## 19 号楼（16F）

室内砌体抹灰完成，外保温完成53%，  
室内地辐热及保护层浇筑完成

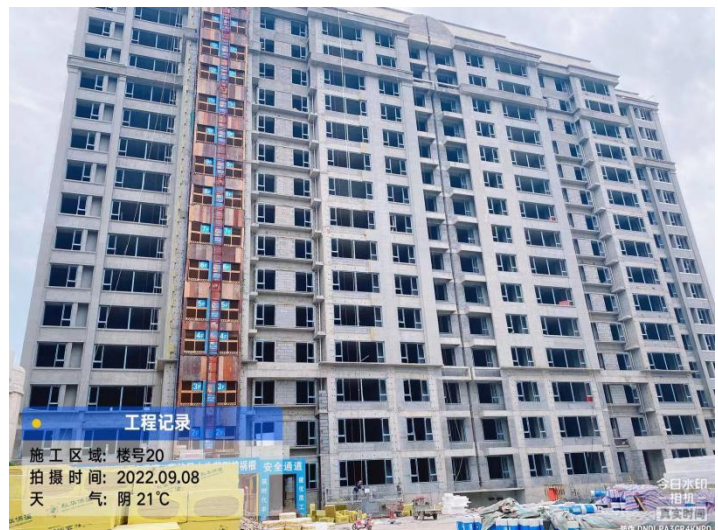
## 20 号楼（15F）

室内砌体抹灰完成，外墙保温完成53%，  
室内地辐热盘管完成70%，地辐热保护层浇筑完成50 %

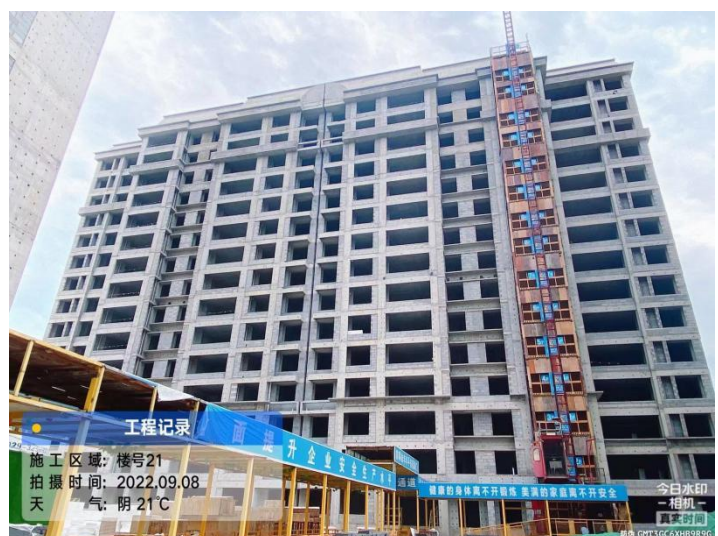
## 21 号楼（15F）

室内砌体抹灰完成，室内给水完成，地  
辐热盘管完成50%

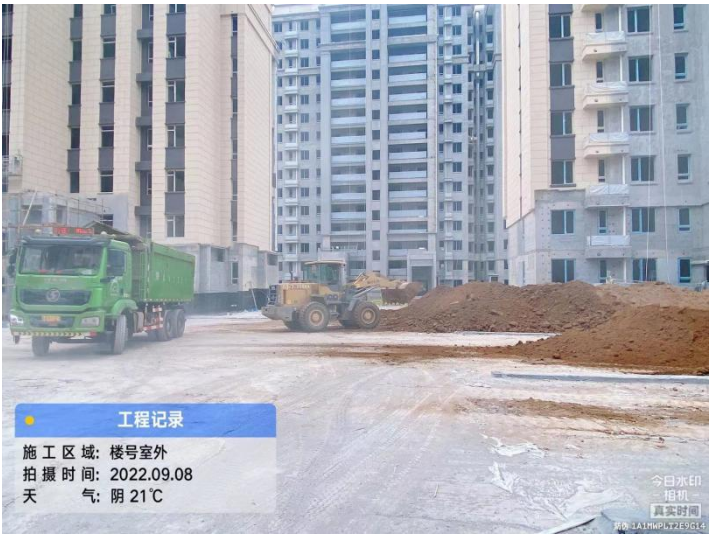
室外

车库顶板防水及保护层施工完成90%，室外回填土完成15%

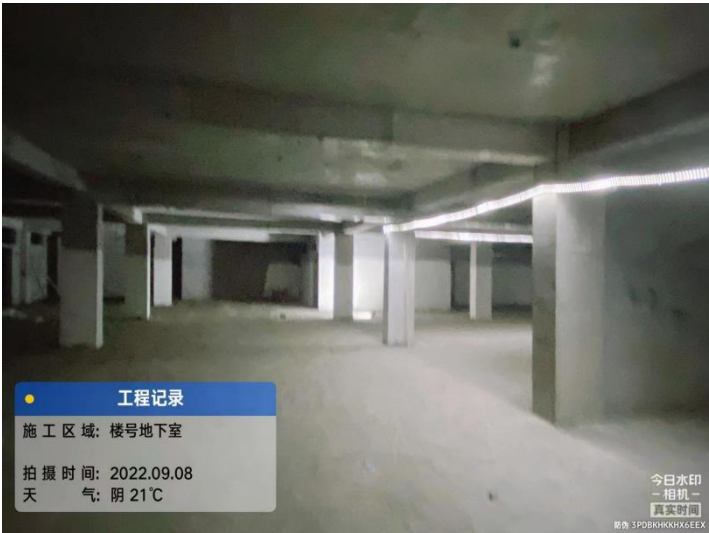
地下

地库主体结构封顶，砌体及抹灰施工完成，一遍腻子完成15%
