附件 2: 示例六期建筑外立面变化情况 6F 原方案

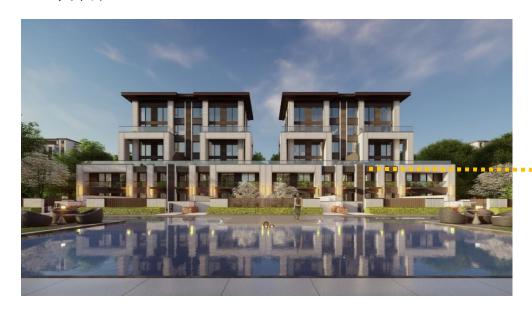
- 1、底部涂料
- 2、线脚较平,没有层 次

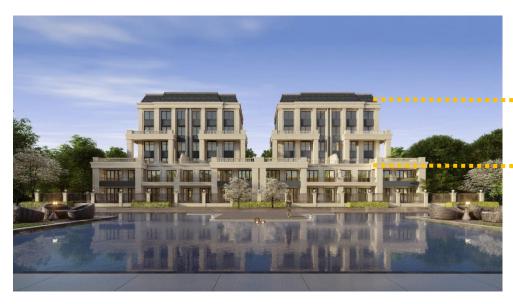
6F 现方案

- 1、底部石材,上部高级涂料,装饰性分缝处理
- 2、屋顶增加传统坡檐
- 3、丰富立面线脚层次

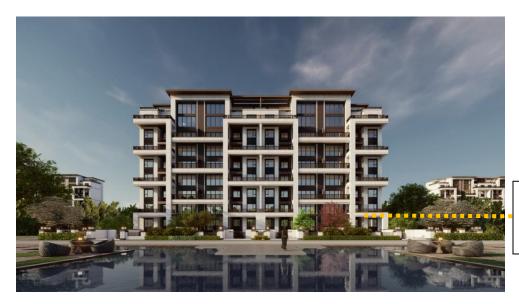
8+1F 原方案

- 1、底部涂料
- 2、线脚较平,没有层 次

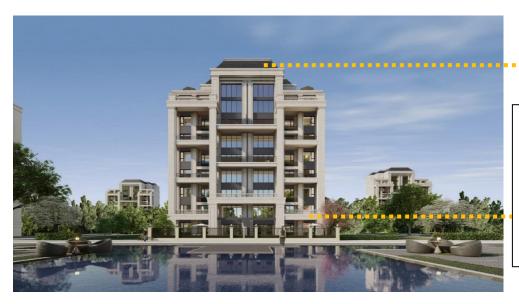
8+1F 现方案

- 1、底部石材,上部高 级涂料,装饰性分 缝处理
- 2、建筑最高点提升 1.65 米
- 2、屋顶增加传统坡檐
- 3、丰富立面线脚层次

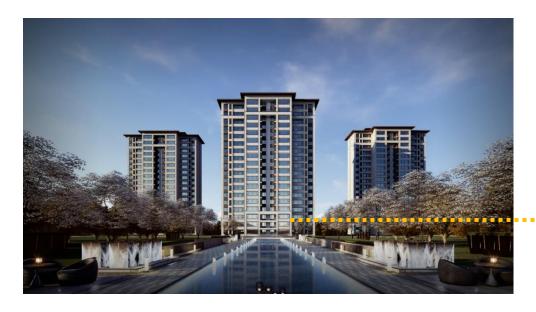
小高层原方案

- 1、底部涂料
- 2、线脚较平,没有层 次

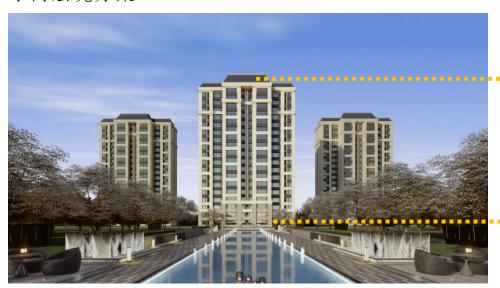
小高层现方案

- 1、底部石材,上部高级涂料,装饰性分缝处理
- 2、屋顶增加传统坡檐
- 3、丰富立面线脚层次
- 4、穿插颜色变化

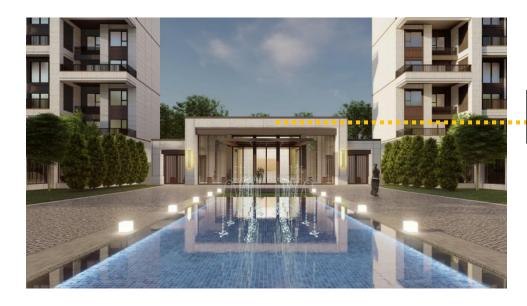
社区大堂原方案

- 1、建筑运用涂料
- 2、立面缺少层次

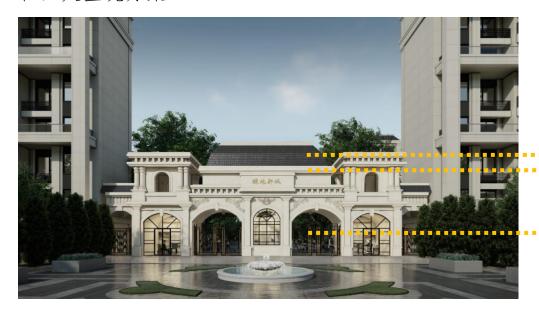
社区大堂现方案

- 1、建筑外墙运用石材
- 2、屋顶增加传统坡檐
- 3、丰富立面线脚层次
- 4、定制超白夹胶玻
- 璃、铁艺大门等构件
